Název: **Oprava střechy na VST Pod Skalkou**  
Místo: Přerov – Předmostí, Pod Skalkou 8, Pozemek p.č. 727 v k.ú. Předmostí  
Stavebník: Teplo Přerov a.s., Blahoslavova 1499/7, Přerov I-Město, 75002 Přerov

**Technická zpráva  
Popis stavebních prací**

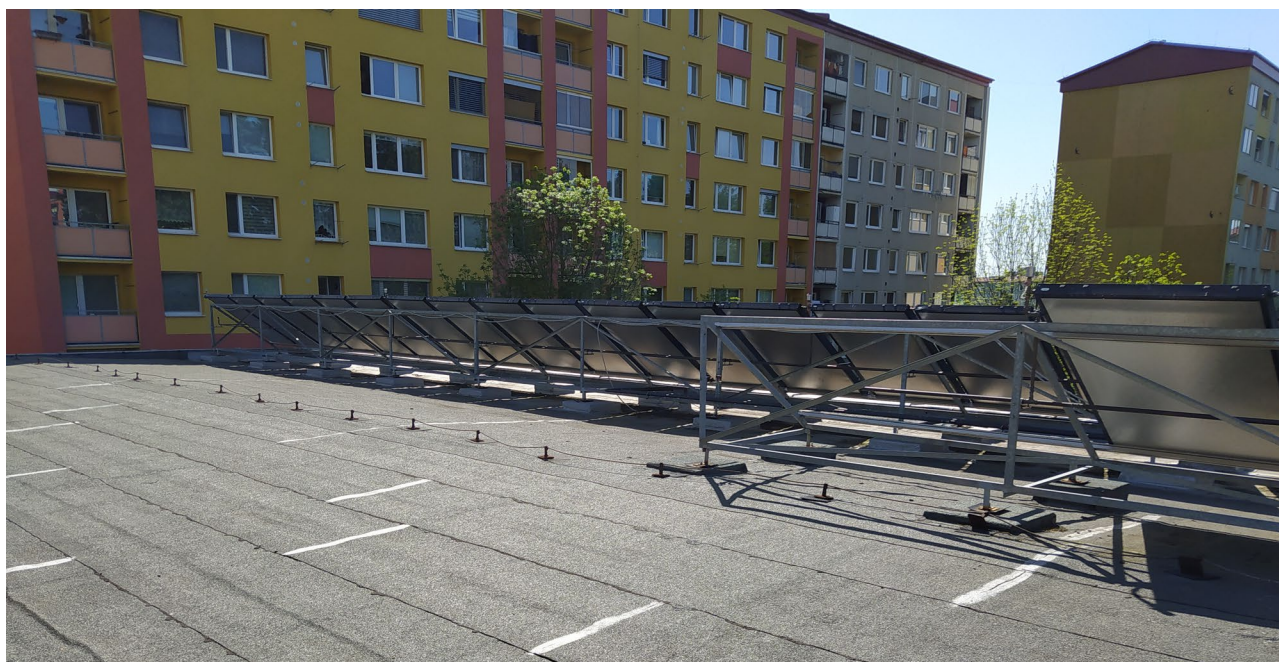
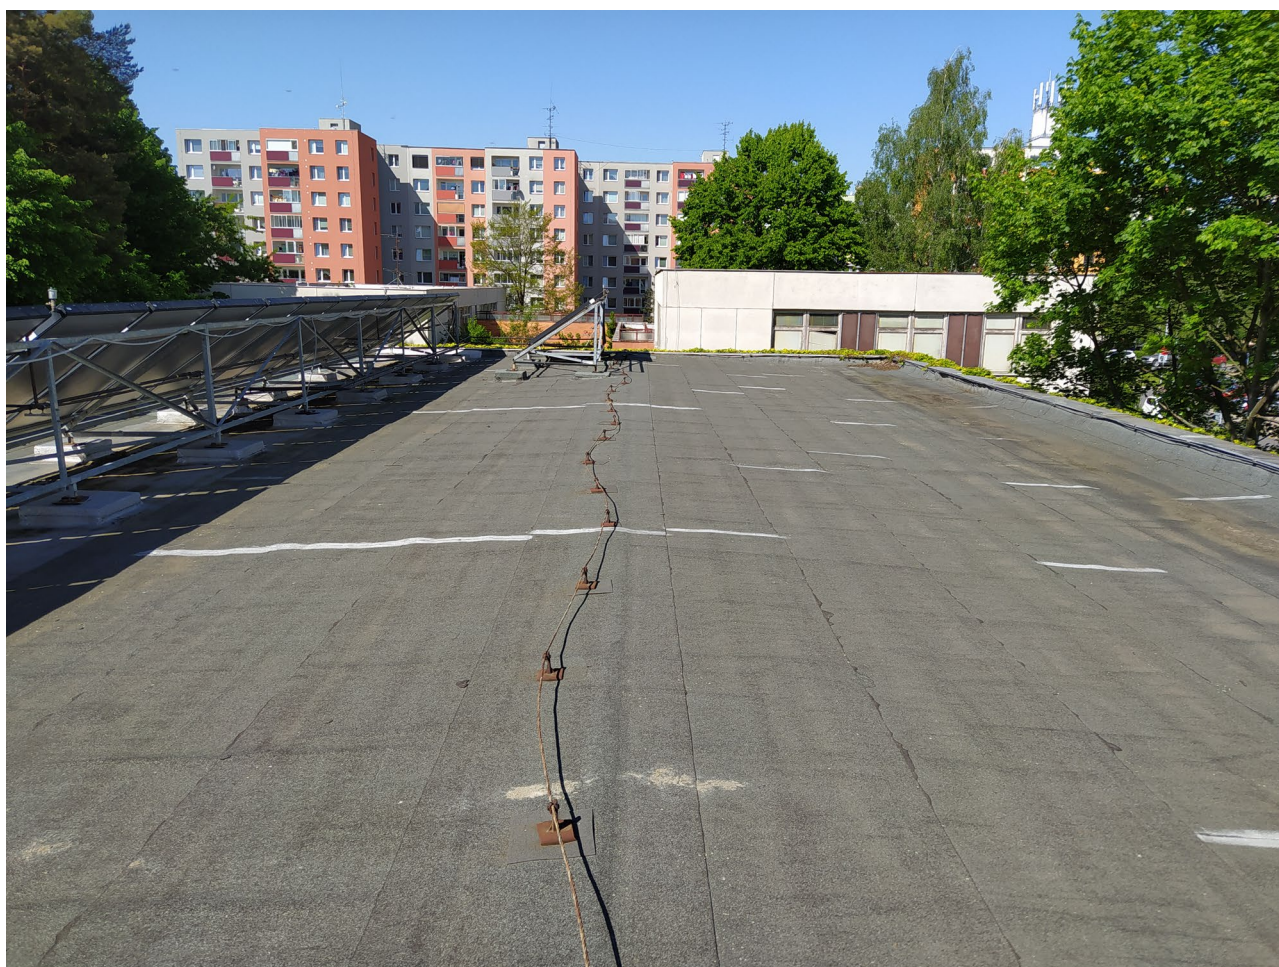
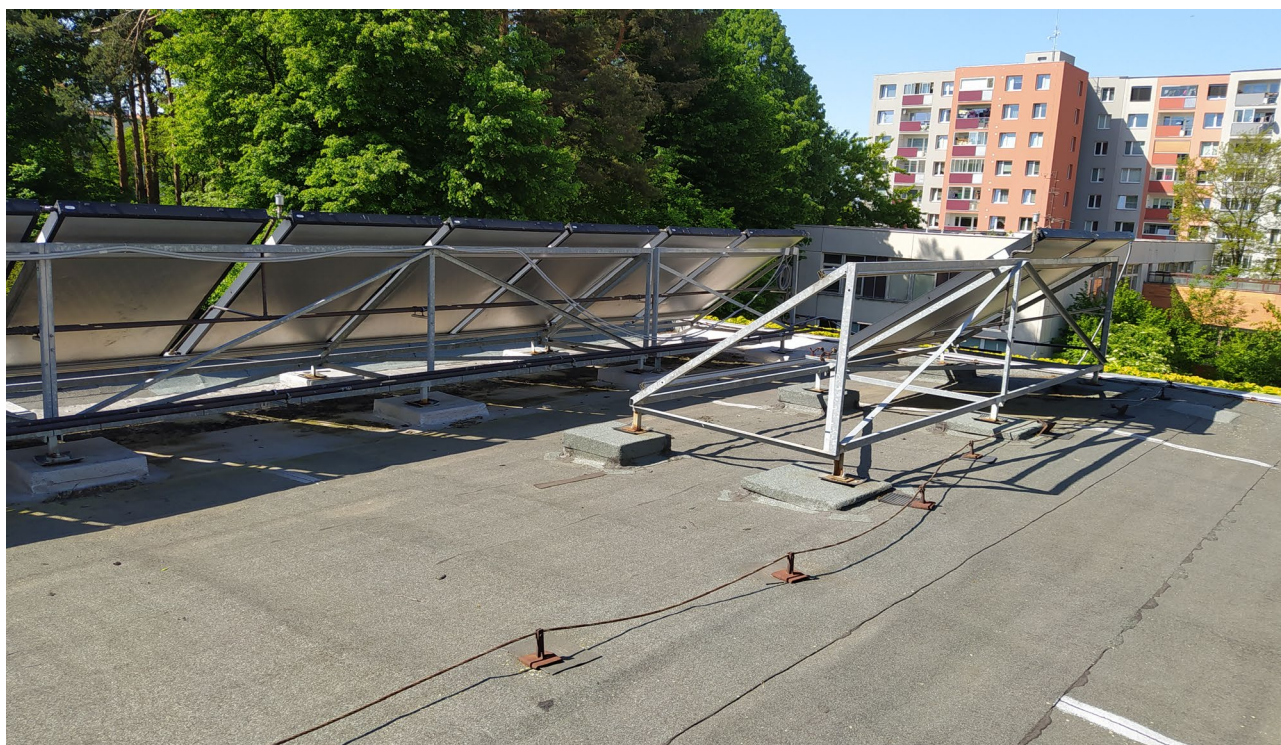
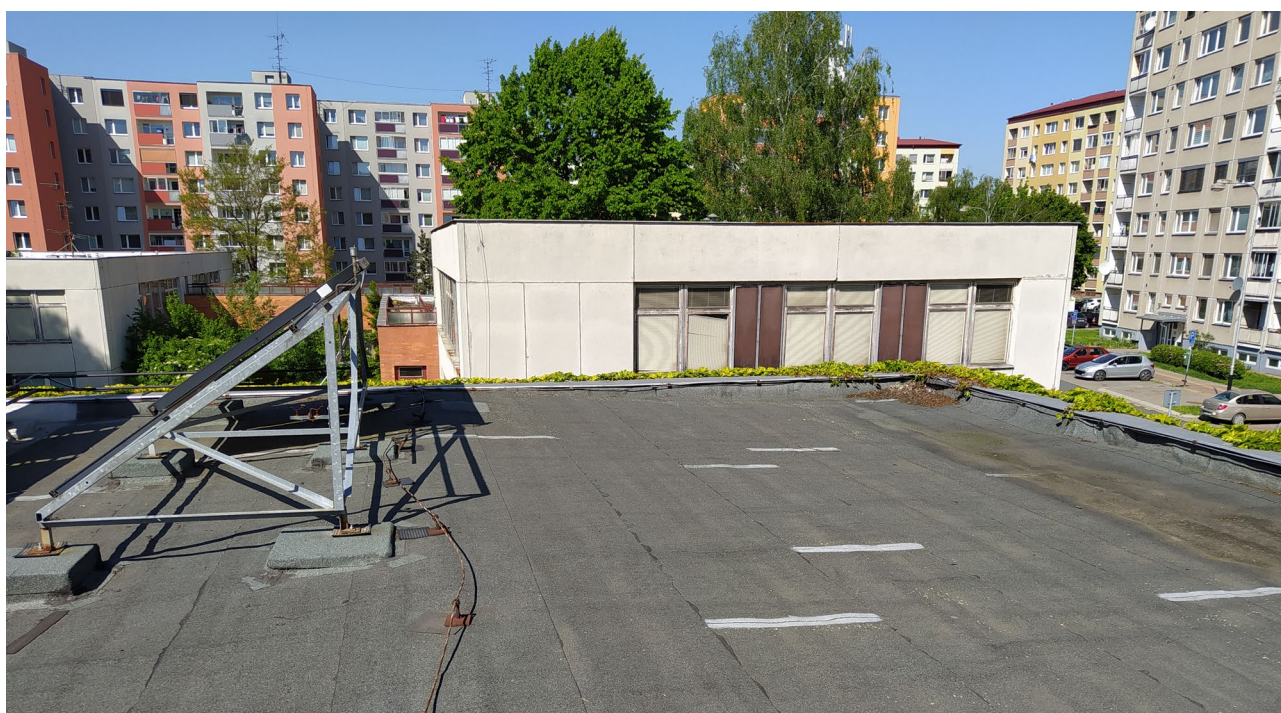
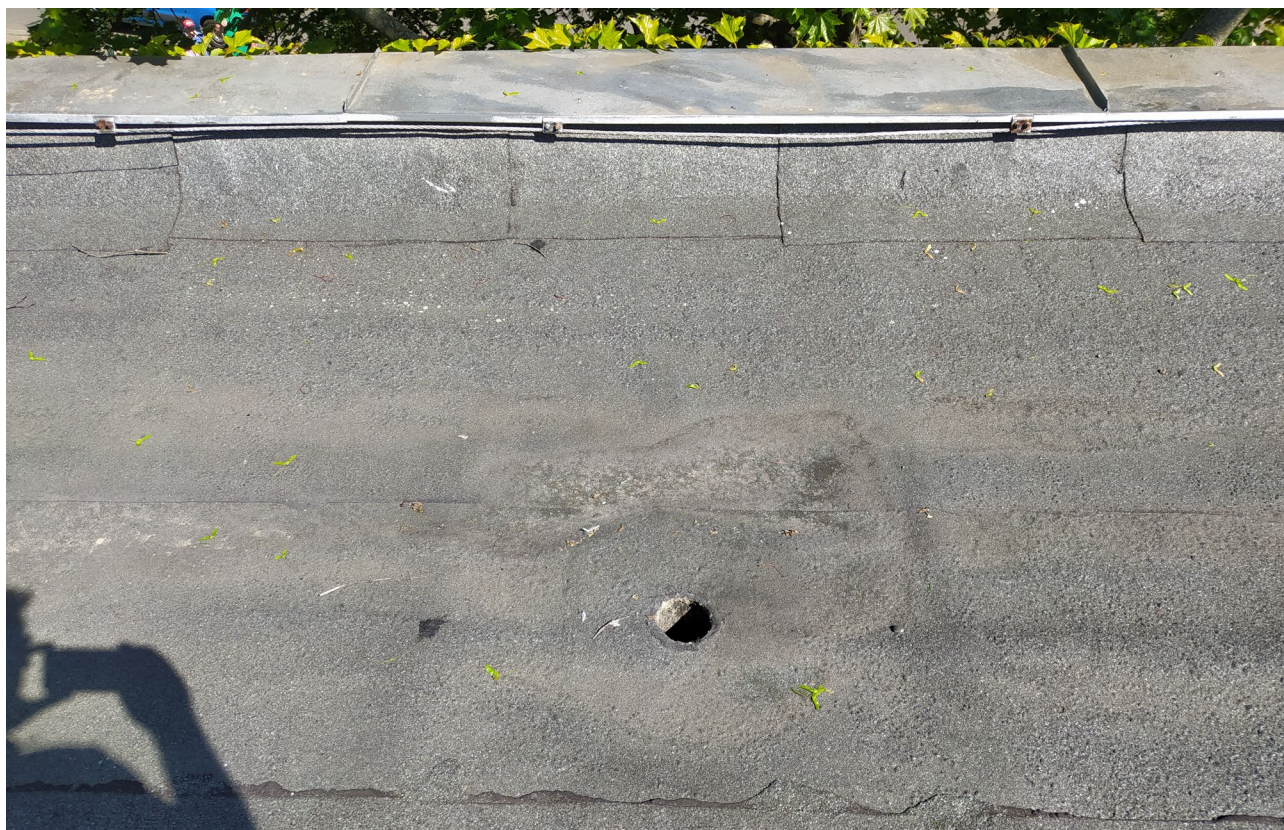
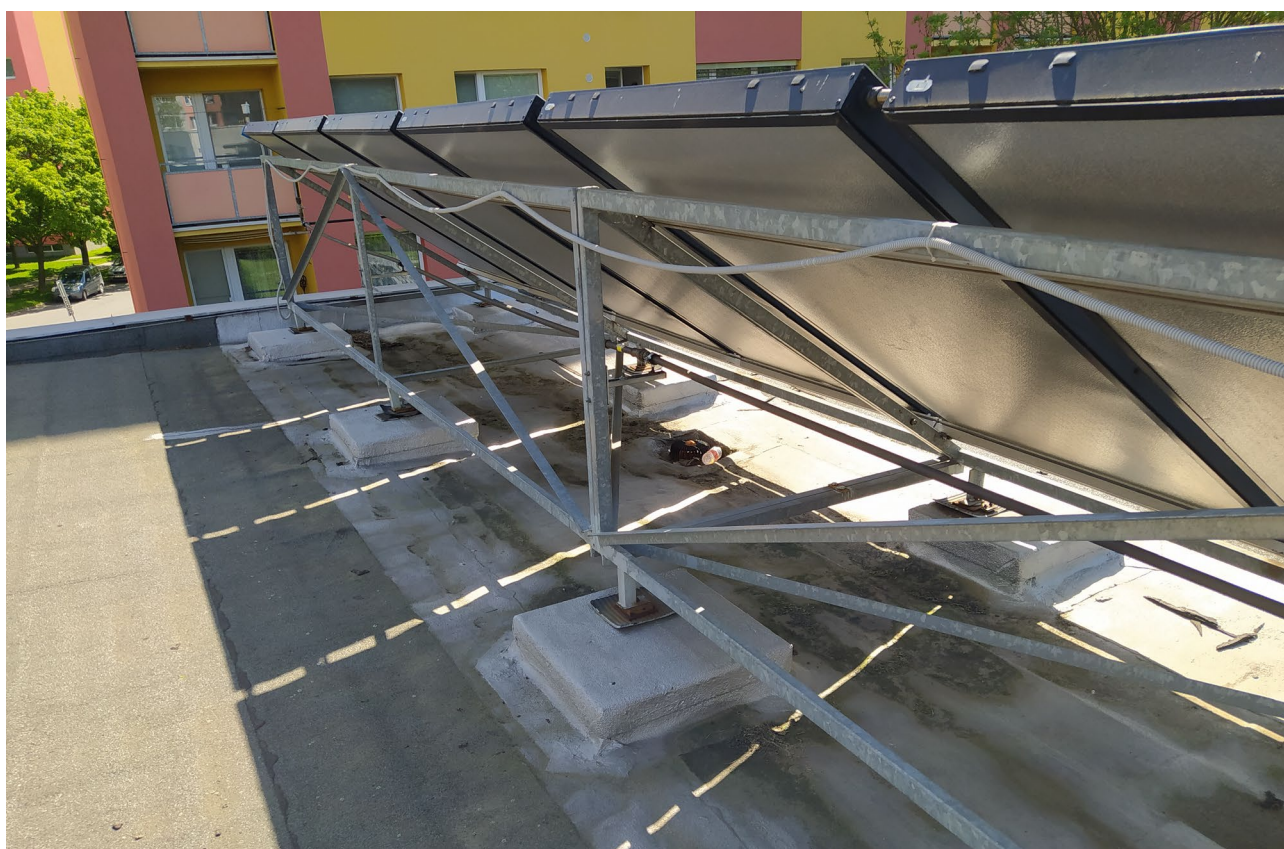
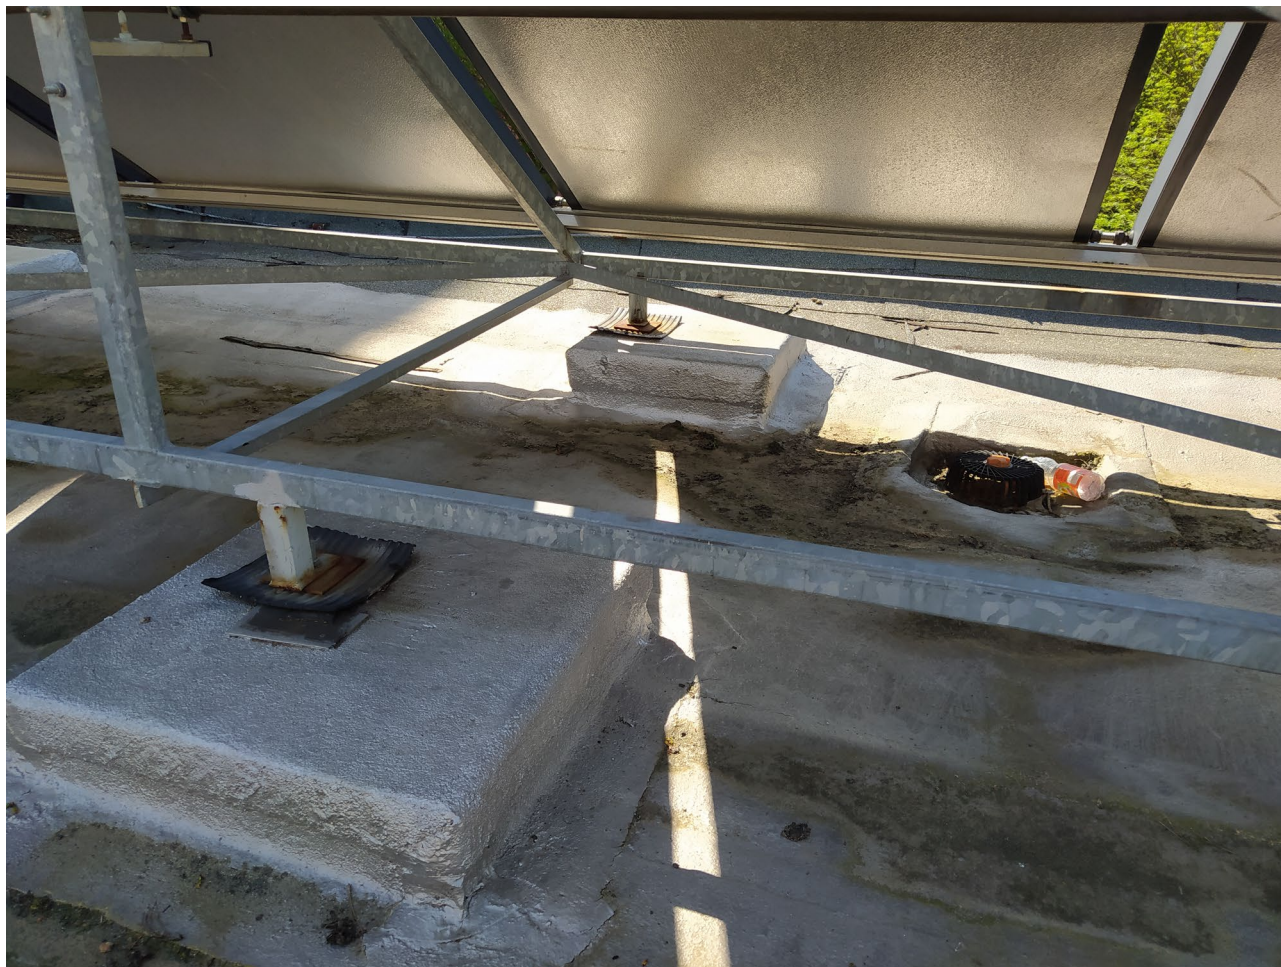
Fotodokumentace stávajícího stavu

Aktuální stav hydroizolace je v detailech v nevyhovujícím stavu a dochází k zatékání. Současně i stávající vyspádování střechy nedokáže odvést veškerou dešťovou vodu z plochy střechy a dochází ke stání vody na střeše a k tvorbě kaluží. Vzhledem ke zmíněné skutečnosti a havarijnímu stavu hydroizolace je nutná okamžitá náprava. Vzhledem ke stavu provedení stávající hydroizolace, k jejímu stáří a současně nevyhovujícímu spádování střechy k vnitřním vpustím se nedoporučuje pouhé lokální vyspravení v místě poruch, ale celková výměna krytiny – hydroizolace za novou a provedení přespádování plochy střechy s doplněním vnitřních vpustí.

Po provedení bouracích prací budou provedeny nové dešťové vpusti v předepsaných pozicích a pomocí spádových klínů z EPS 150 provedeno nové vyspádování střechy. Dále dojde k přespádování stávající atiky směrem na plochu střechy pomocí vodovzdorné překližky tl. 21 mm. Po provedených předepsaných úpravách dojde k umístění mechanicky kotvené hydroizolace z mPVC tl. 1,5mm určené pro mechanické kotvení. Ta bude kotvena až do stropních panelů střechy přes separační fólii, která bude umístěna v celé ploše nově umísťované střešní krytiny (separace od stávajících asfaltových pásů). Geotextilie bude typu dle požadavků dodavatele střešní krytiny. Dodavatel střešní krytiny dodá, případně si zhotovitel nechá zpracovat statikem, výpočet stanovující množství kotev pro zajištění stability střešní krytiny. Střešní krytina bude vytažena na veškeré předstupující konstrukce a vodotěsně utěsněna. Atika bude ukončena závětrnou lištou z poplastovaného plechu (žárově pozinkovaný plech povrchově chráněný vrstvou mPVC), ke které bude vodotěsně krytina natavena. Současně veškeré kouty a rohy budou řešeny pomocí poplastovaných plechů (žárově pozinkovaný plech povrchově chráněný vrstvou mPVC), ke kterým bude krytina vodotěsně přitavena. Stávající vyztužené patky budou kompletně zaizolovány střešní krytinou, tzn i „hlava“ patek včetně vodotěsného zatěsnění kolem stávajících kotevních prvků. Před provedením hydroizolace bude provedeno prověření spádu „hlav“ stávajících patek. Při zjištění nedostatečného spádu, musí dojít k nápravě – vytvoření spádu. Při provádění nového spádu musí dojít k odstranění stávající hydroizolace a provést spád až na betonovou vrstvu patky.
